القاهرة التاريخية
HISTORIC CAIRO

مشروع ترميم
قصر محمد علي باشا

قصر محمد علي باشا

٢٠٠٥

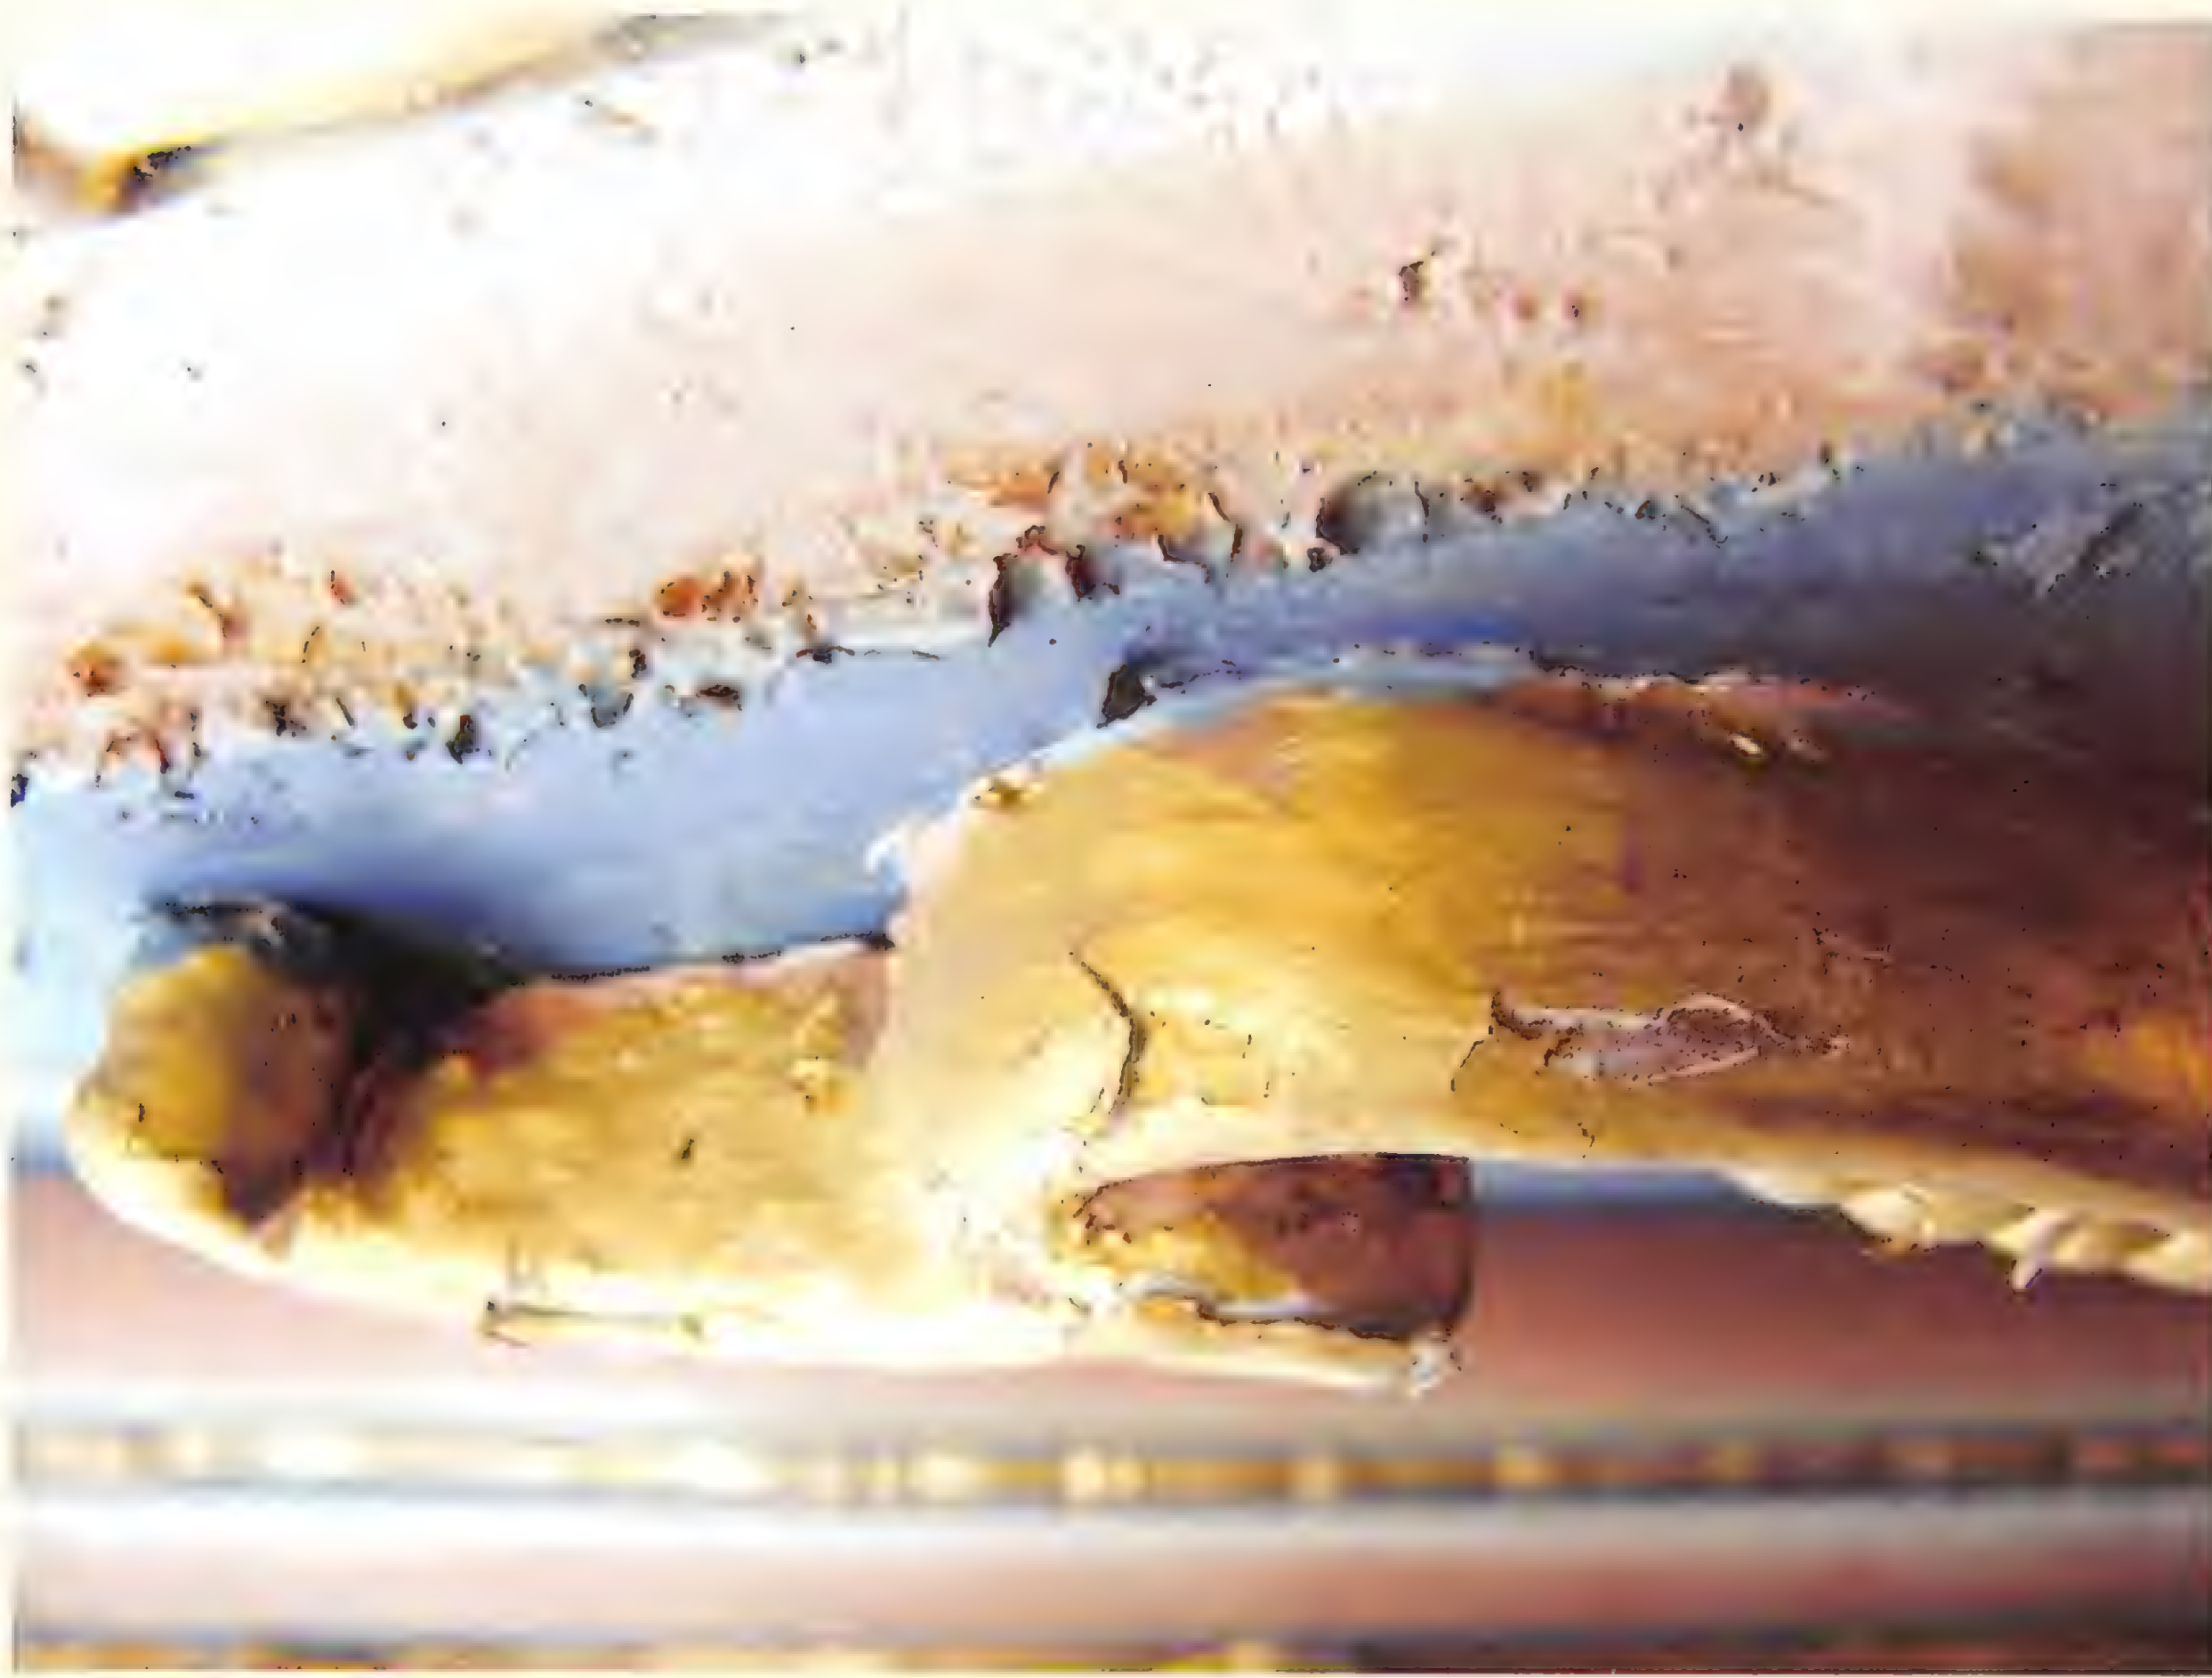
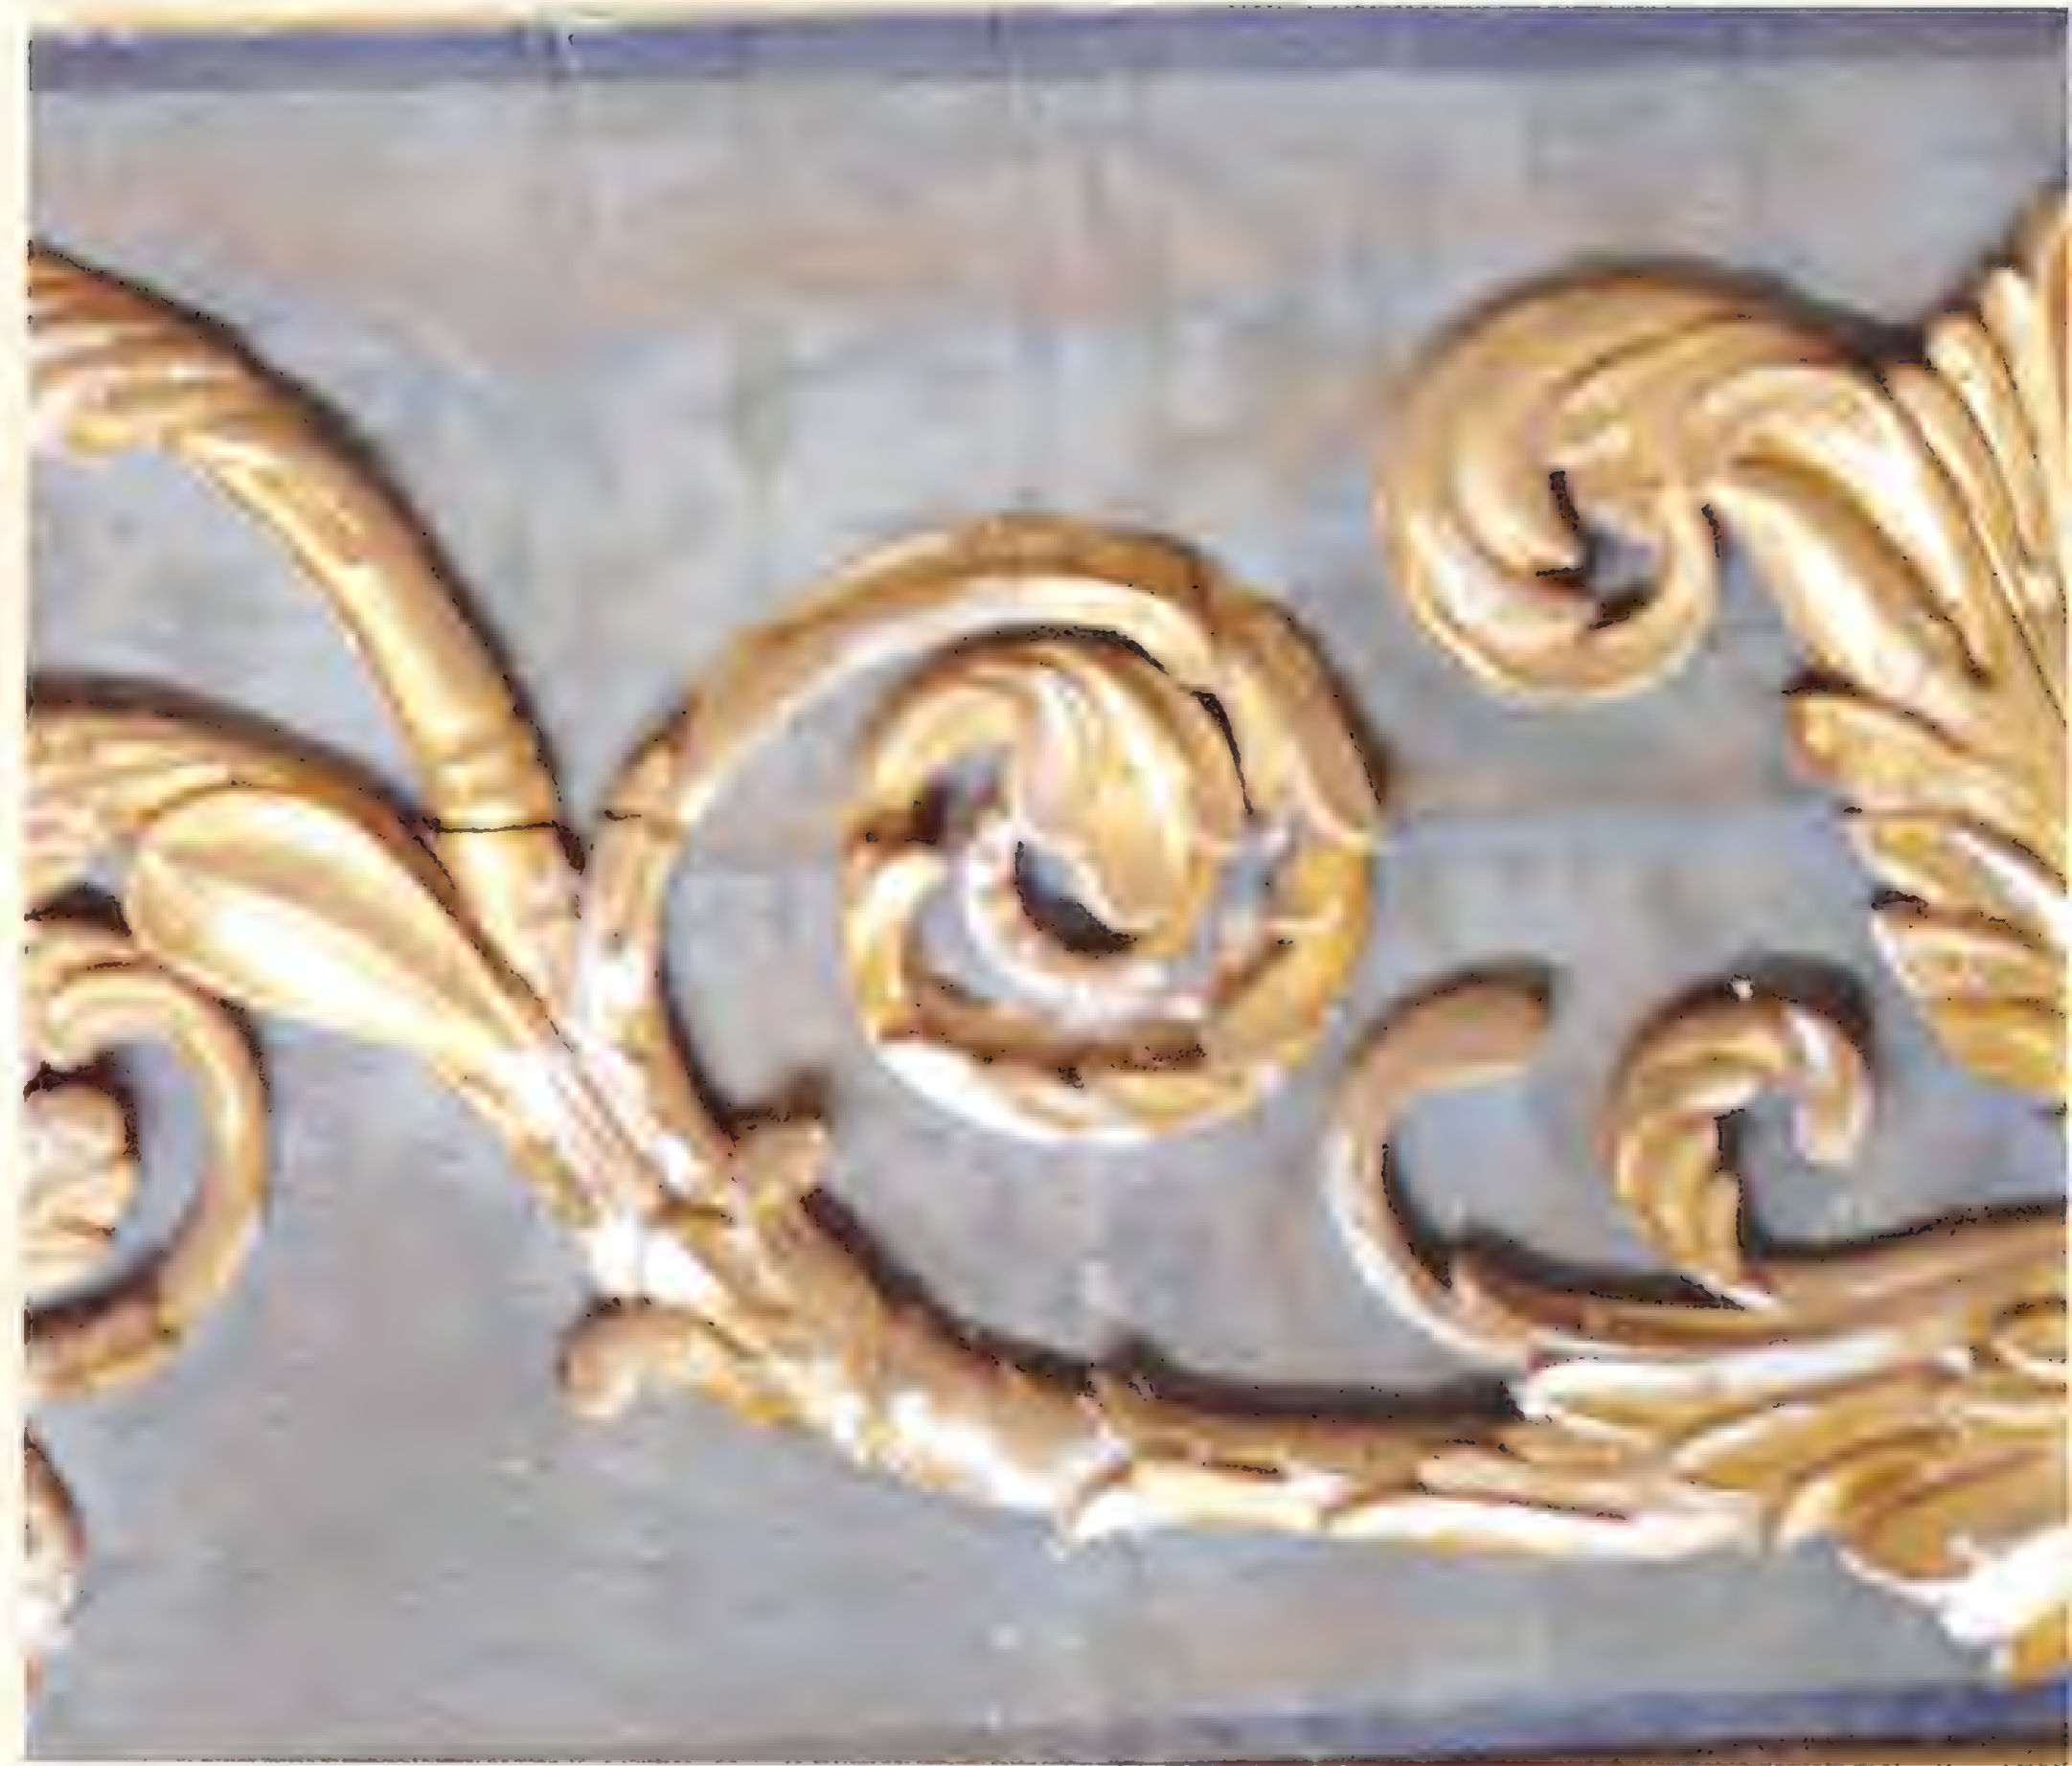
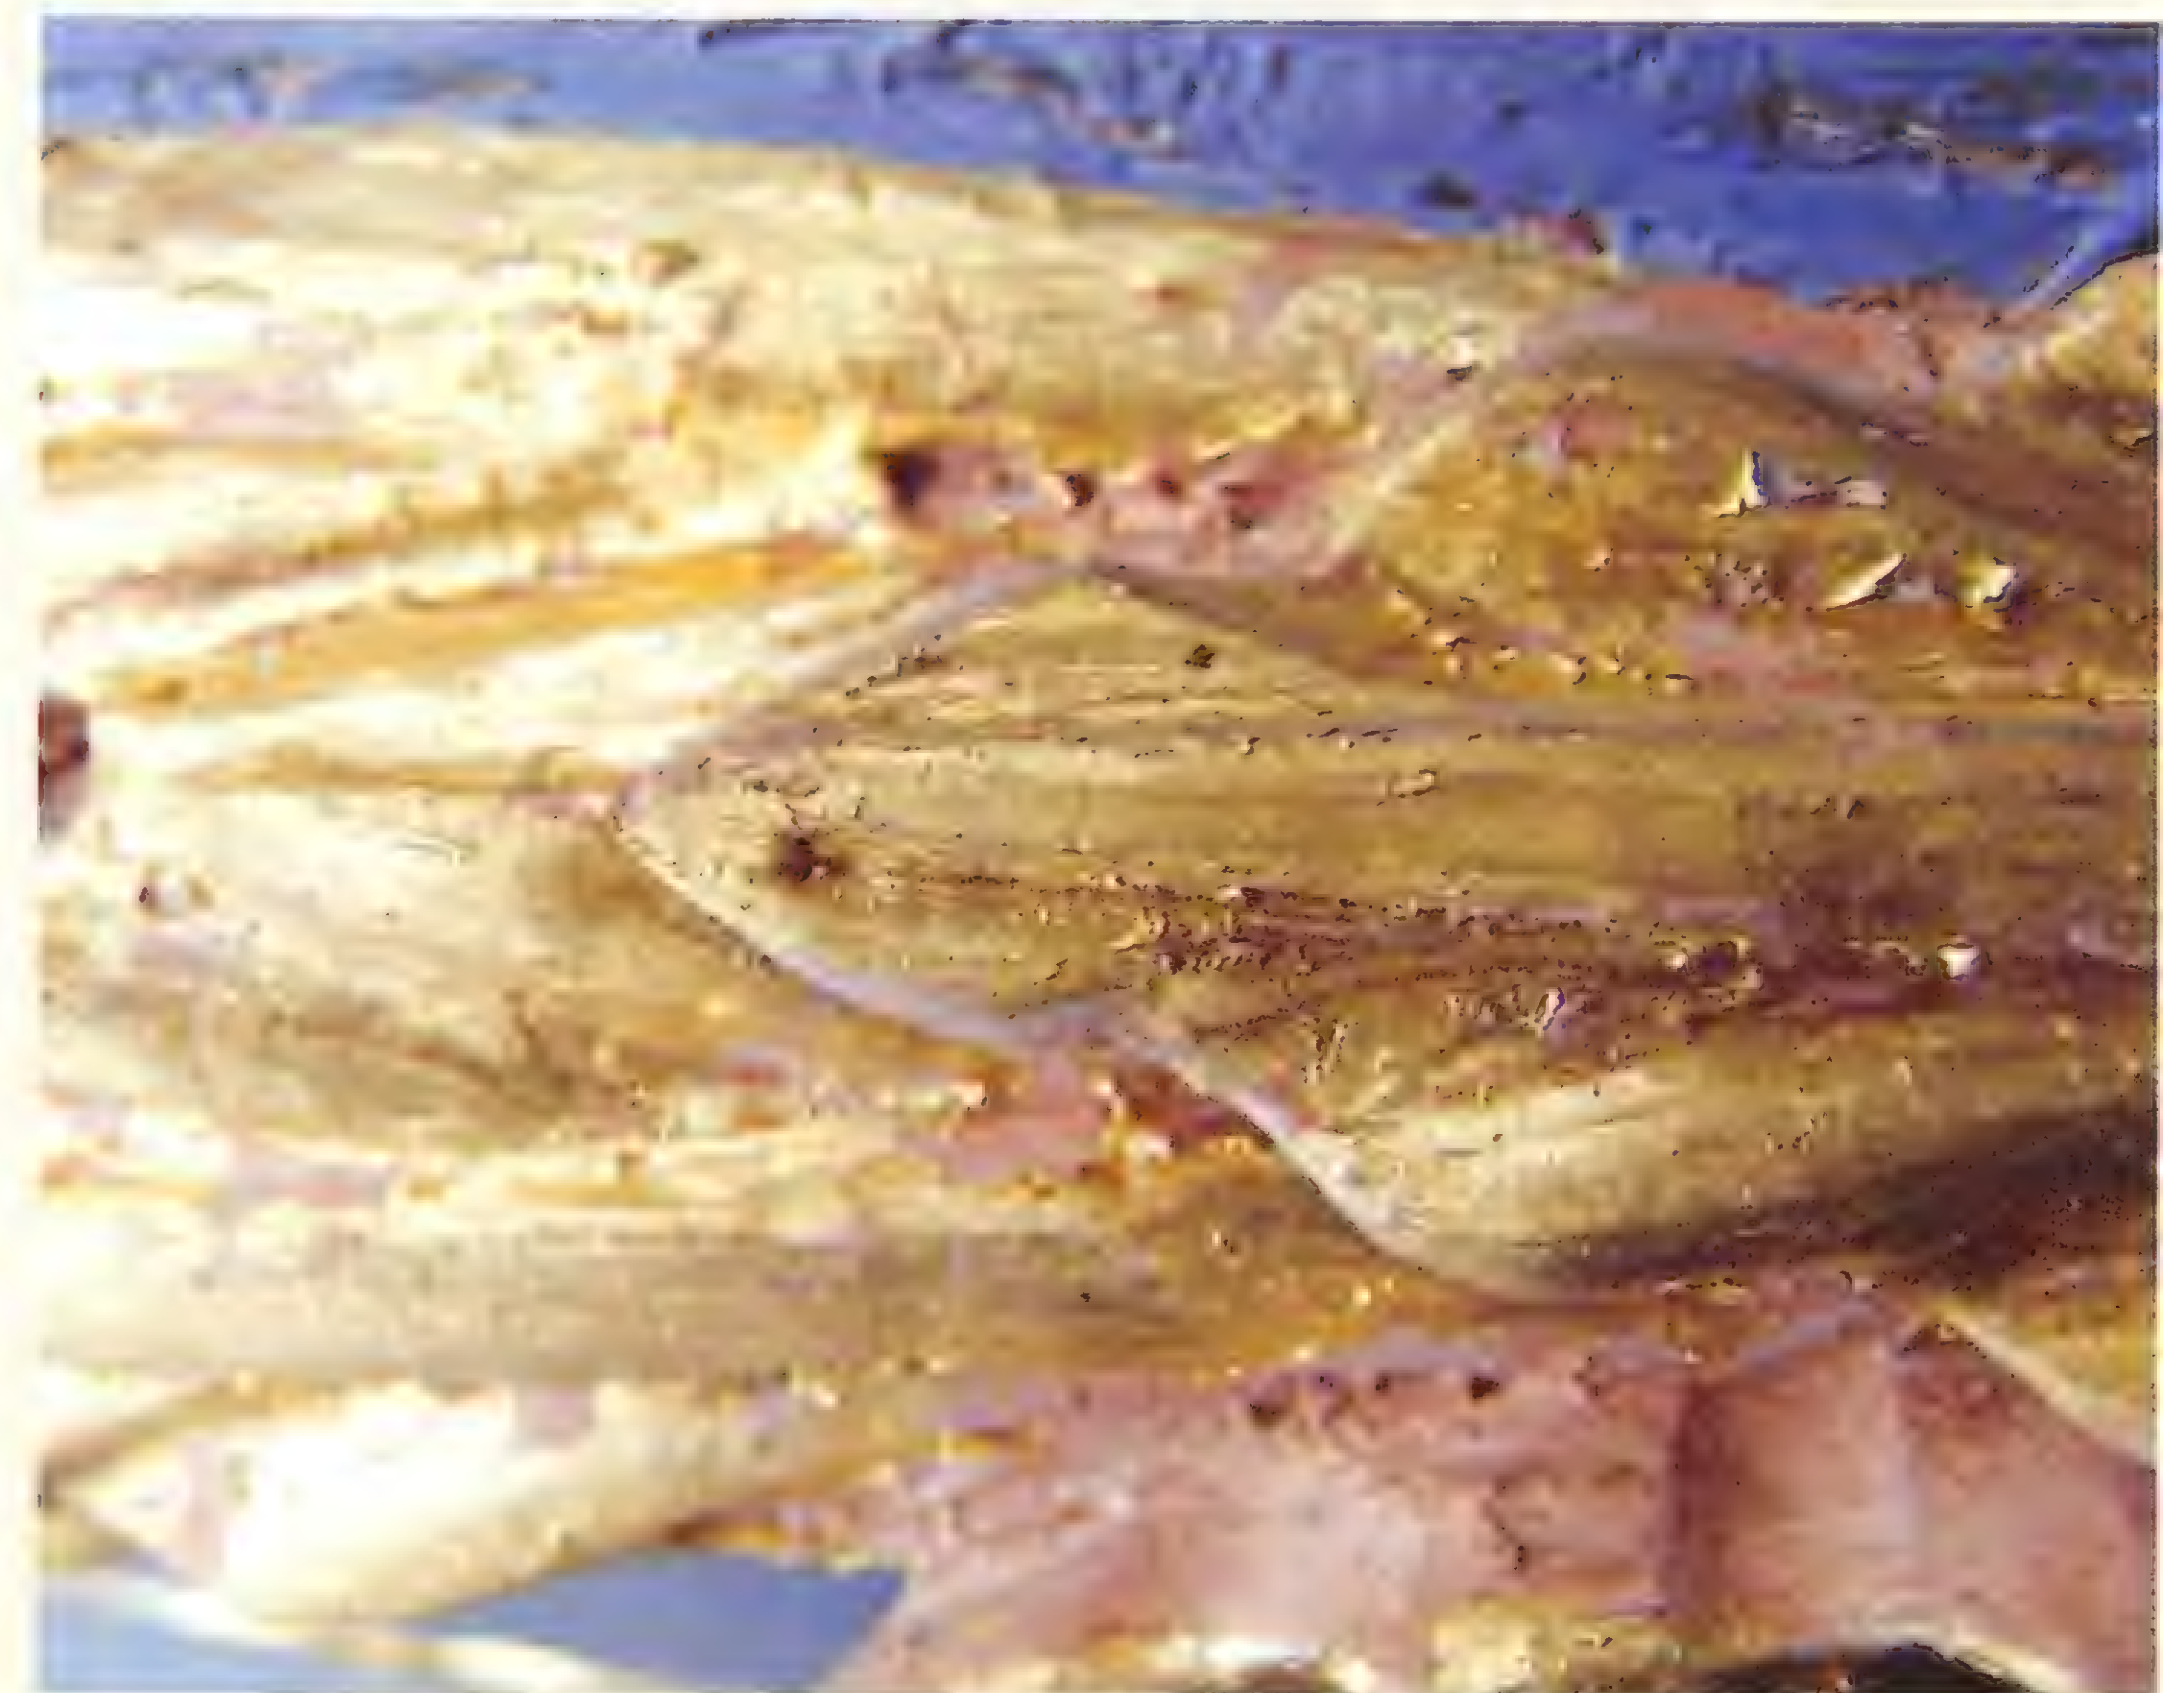
قشور تذهيب

تذهيب مفقود

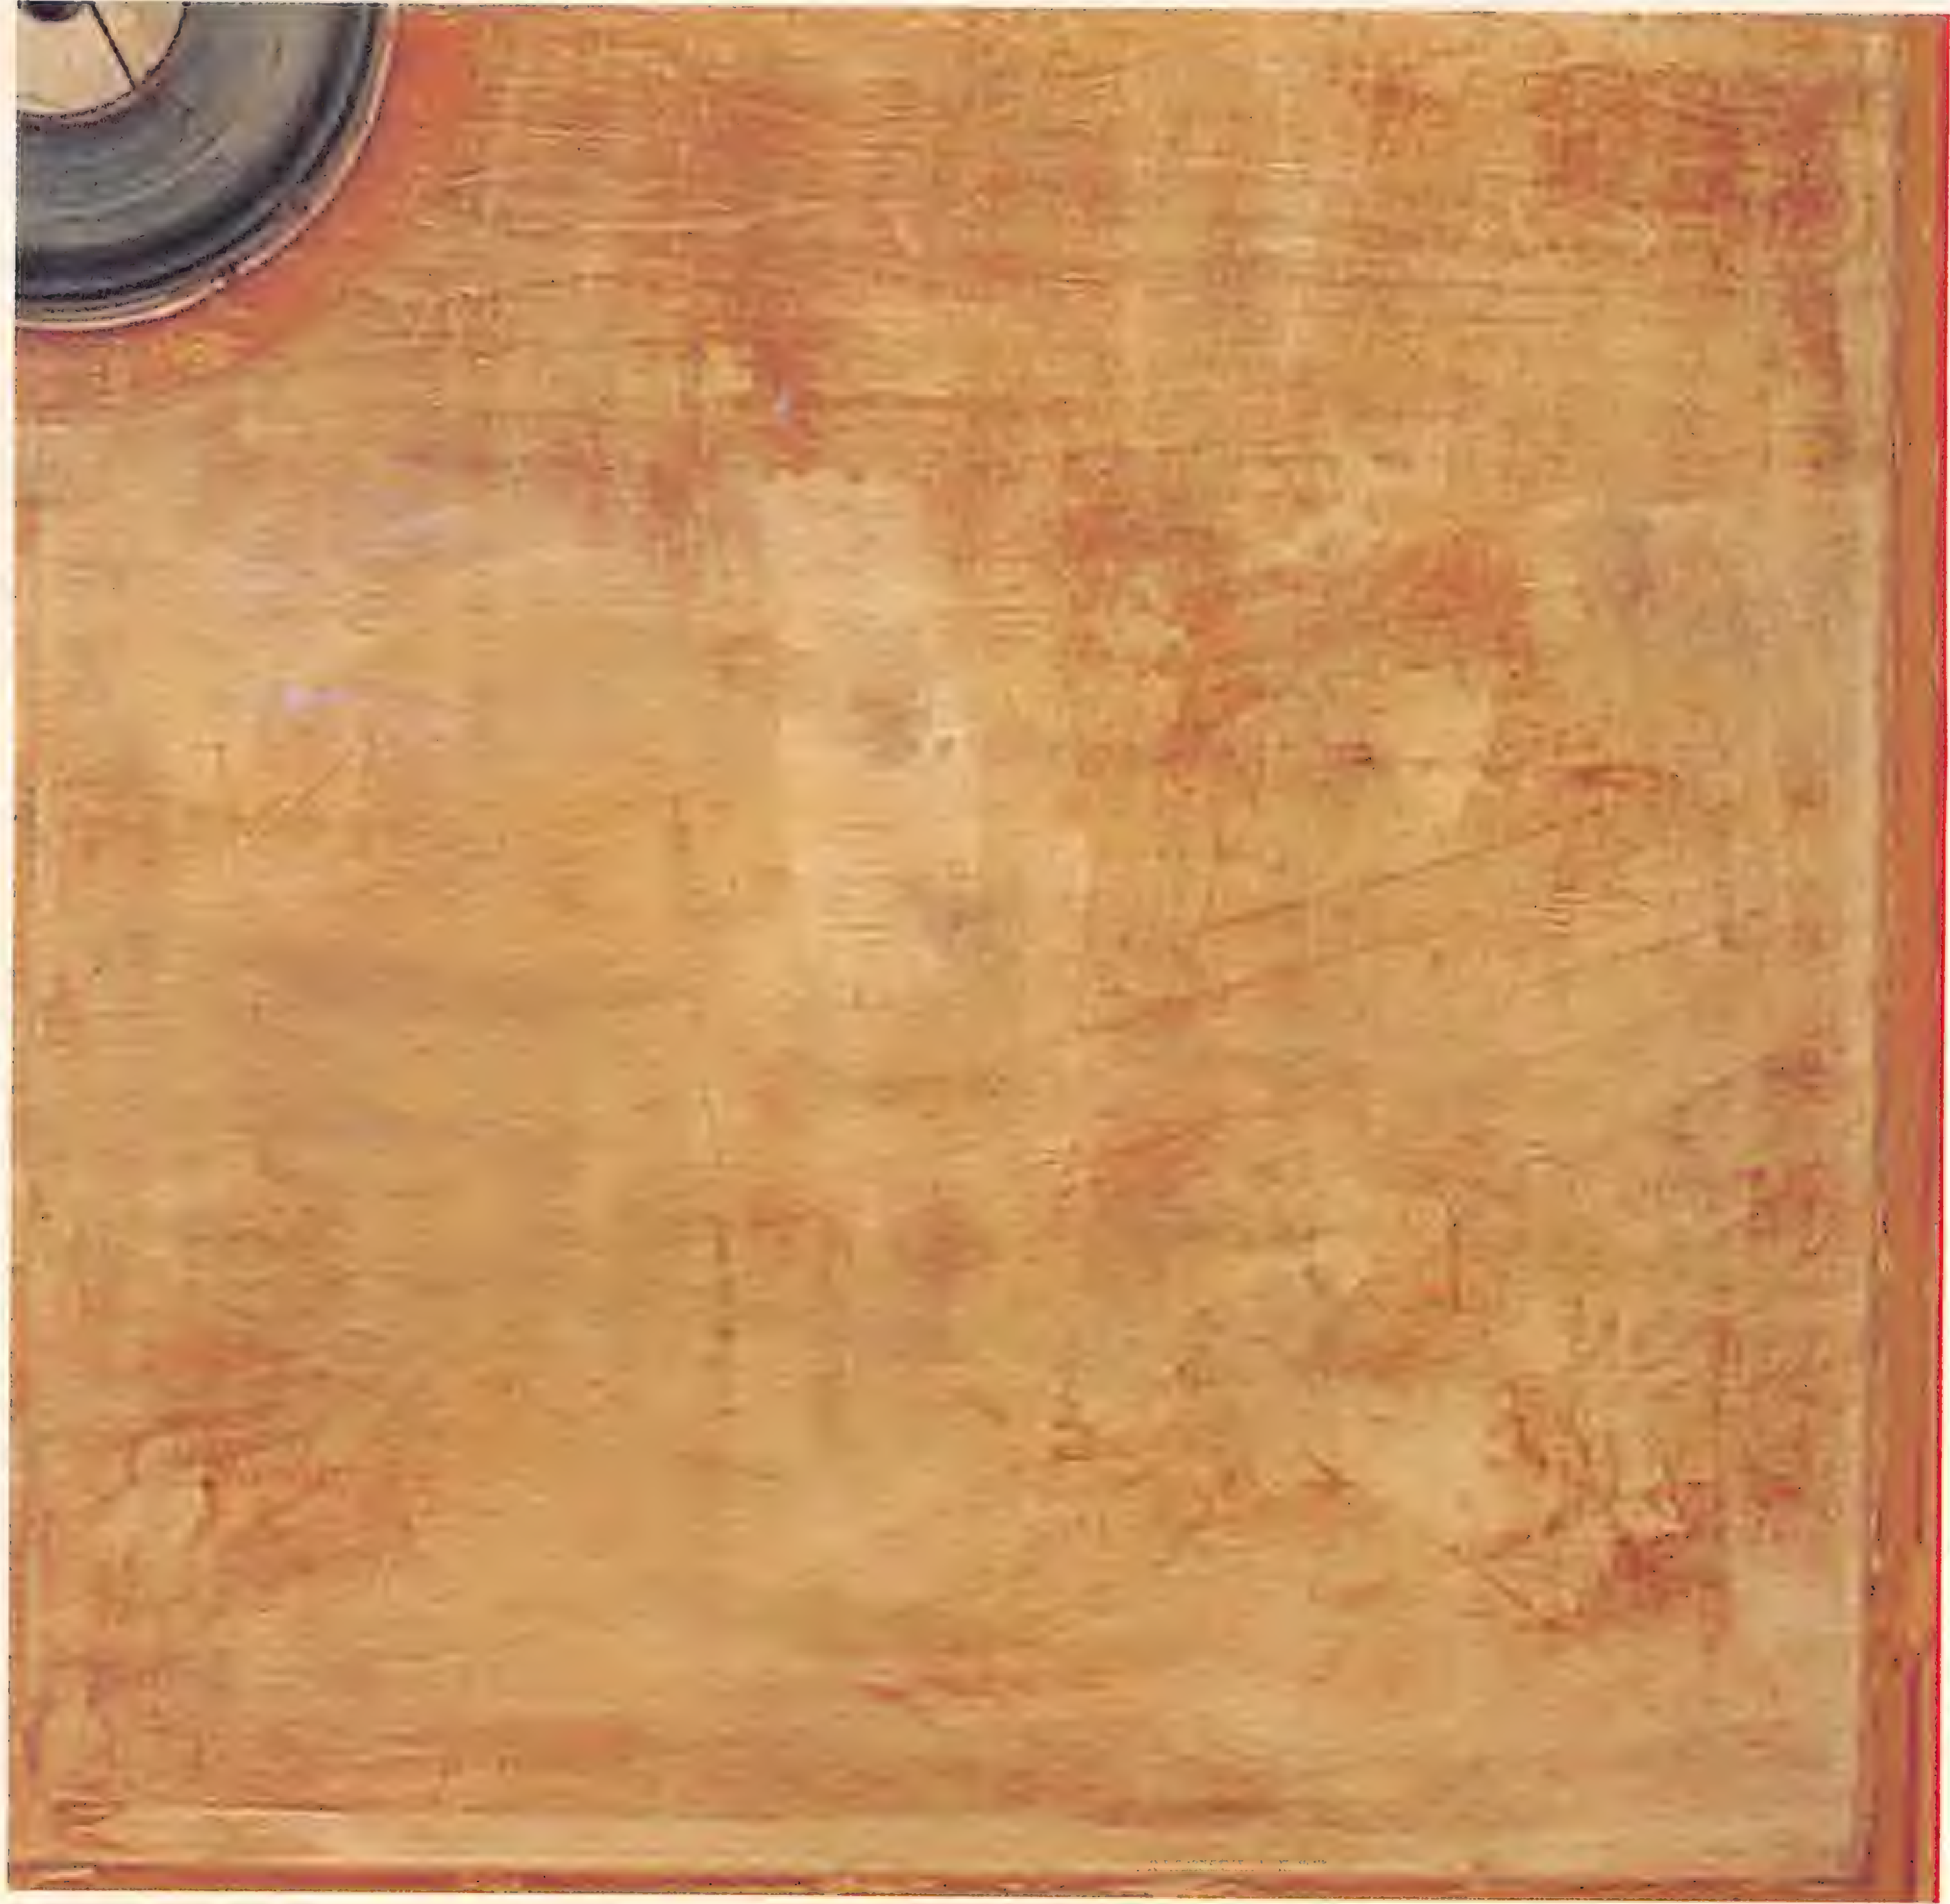
جزء من مظاهر التلف بسقف أحد المداخل

- اترية واتساخات وعنكبوت
- ضعف في طبقة الألوان للسقف وقشور كثيرة ومختلفة.
- قشور في ألوان الكورنيشه ولمعه في بعض الأجزاء.
- فقد كبير في الألوان سواء في السقف أو الإيزار الخشبي

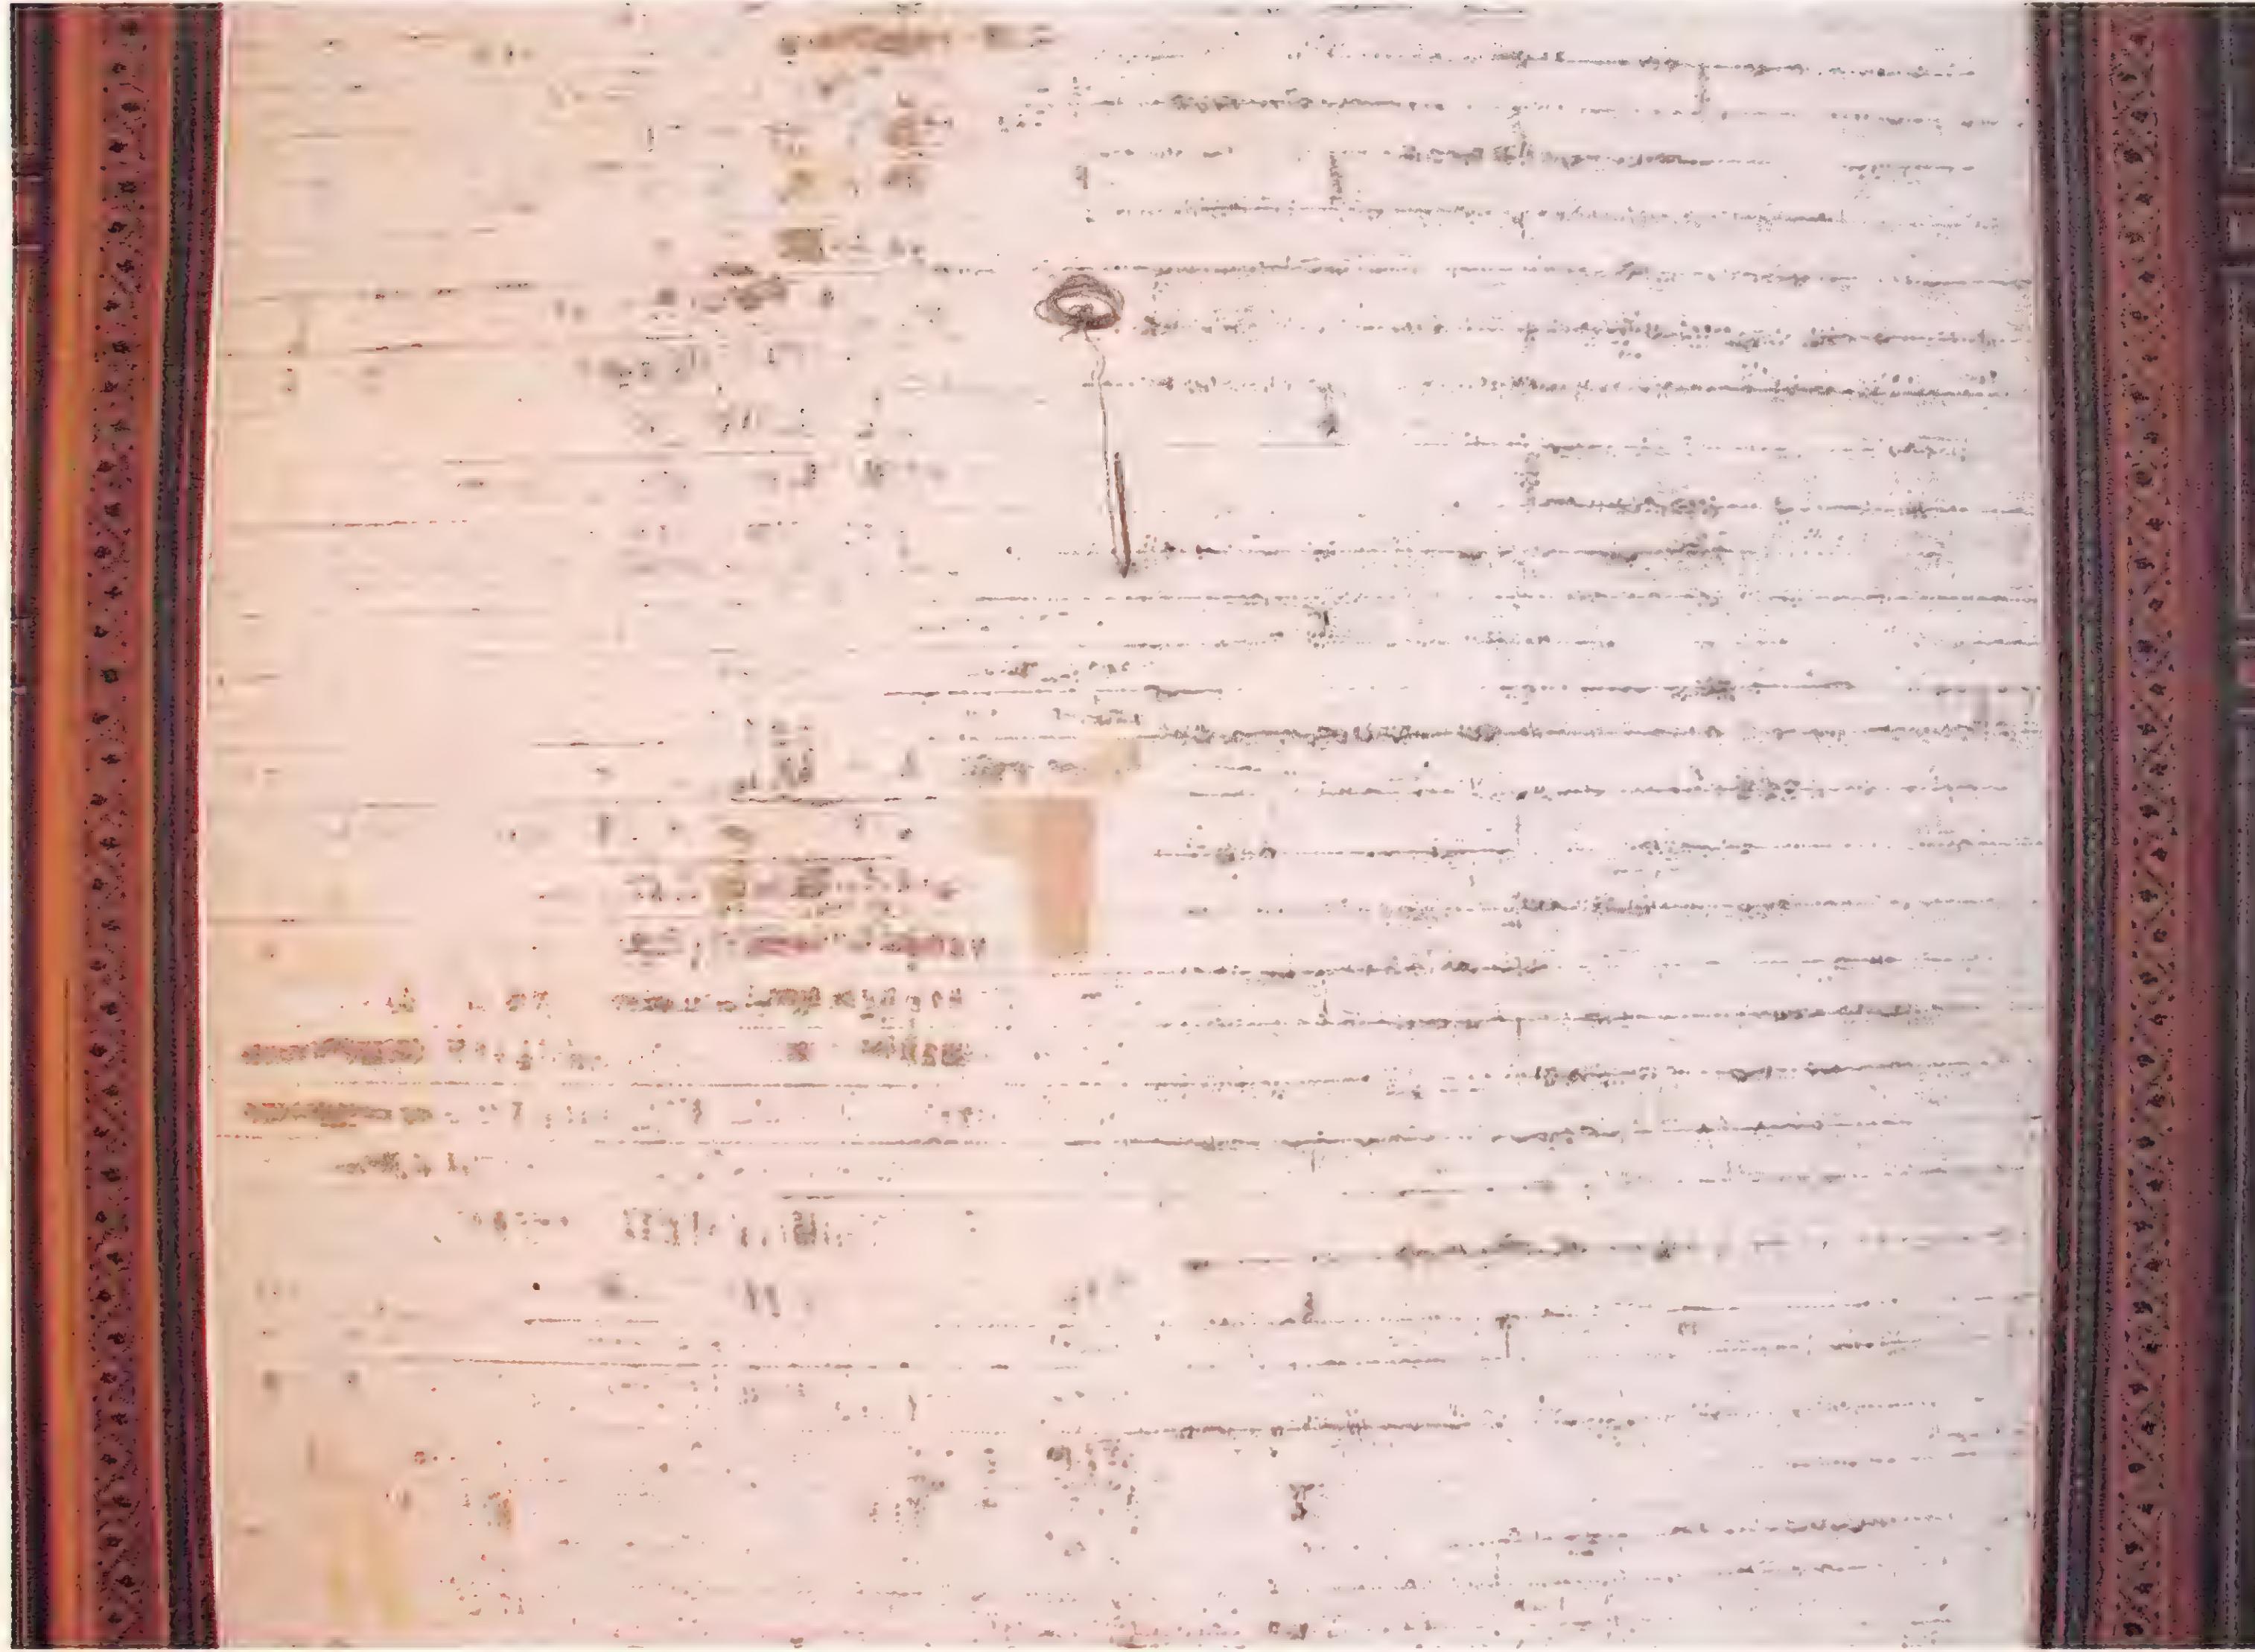
هذه الأسقف من ألواح خشبية مختلفة المقاسات " الألواح العريضة هي القديمة والألواح الأقل عرضاً فهي ترميم سابق " وجميع هذه الألواح مغطاه بطبقات عديدة من الألوان وأرضية التحضير.

جزء من أحد الأسقف السادة قبل الترميم

وقد تم عمل مكاشف كثيرة مختلفة الأحجام وفي أماكن مختلفة حوالي أكثر من ٢٥ مكشف وذلك لمعرفة ما إذا كان هناك زخارف في هذه الأسقف أم لا ولم نجد أي زخارف فاستخدم العديد من المذيبات العضوية لعمل عينات لإزالة طبقات الدهان والتحضير وقد اخترنا أنسب المحاليل وأكثرها أماناً على الأخشاب ثم بعد ذلك تم تعقيم الأخشاب جميعها من أعلى ثم استعدال وتثبيت جميع الألواح وذلك بمسامير بورمه في البراطيم وثم وضع طبقات تحضير مناسبة وهذه الأعمال تمت بعد عمل التوثيق والتحاليل والتصوير بواسطة طيف الأشعة فوق البنفسجية اللازمة لمعرفة حالة الأسقف ودراسة الحل الأمثل لها.

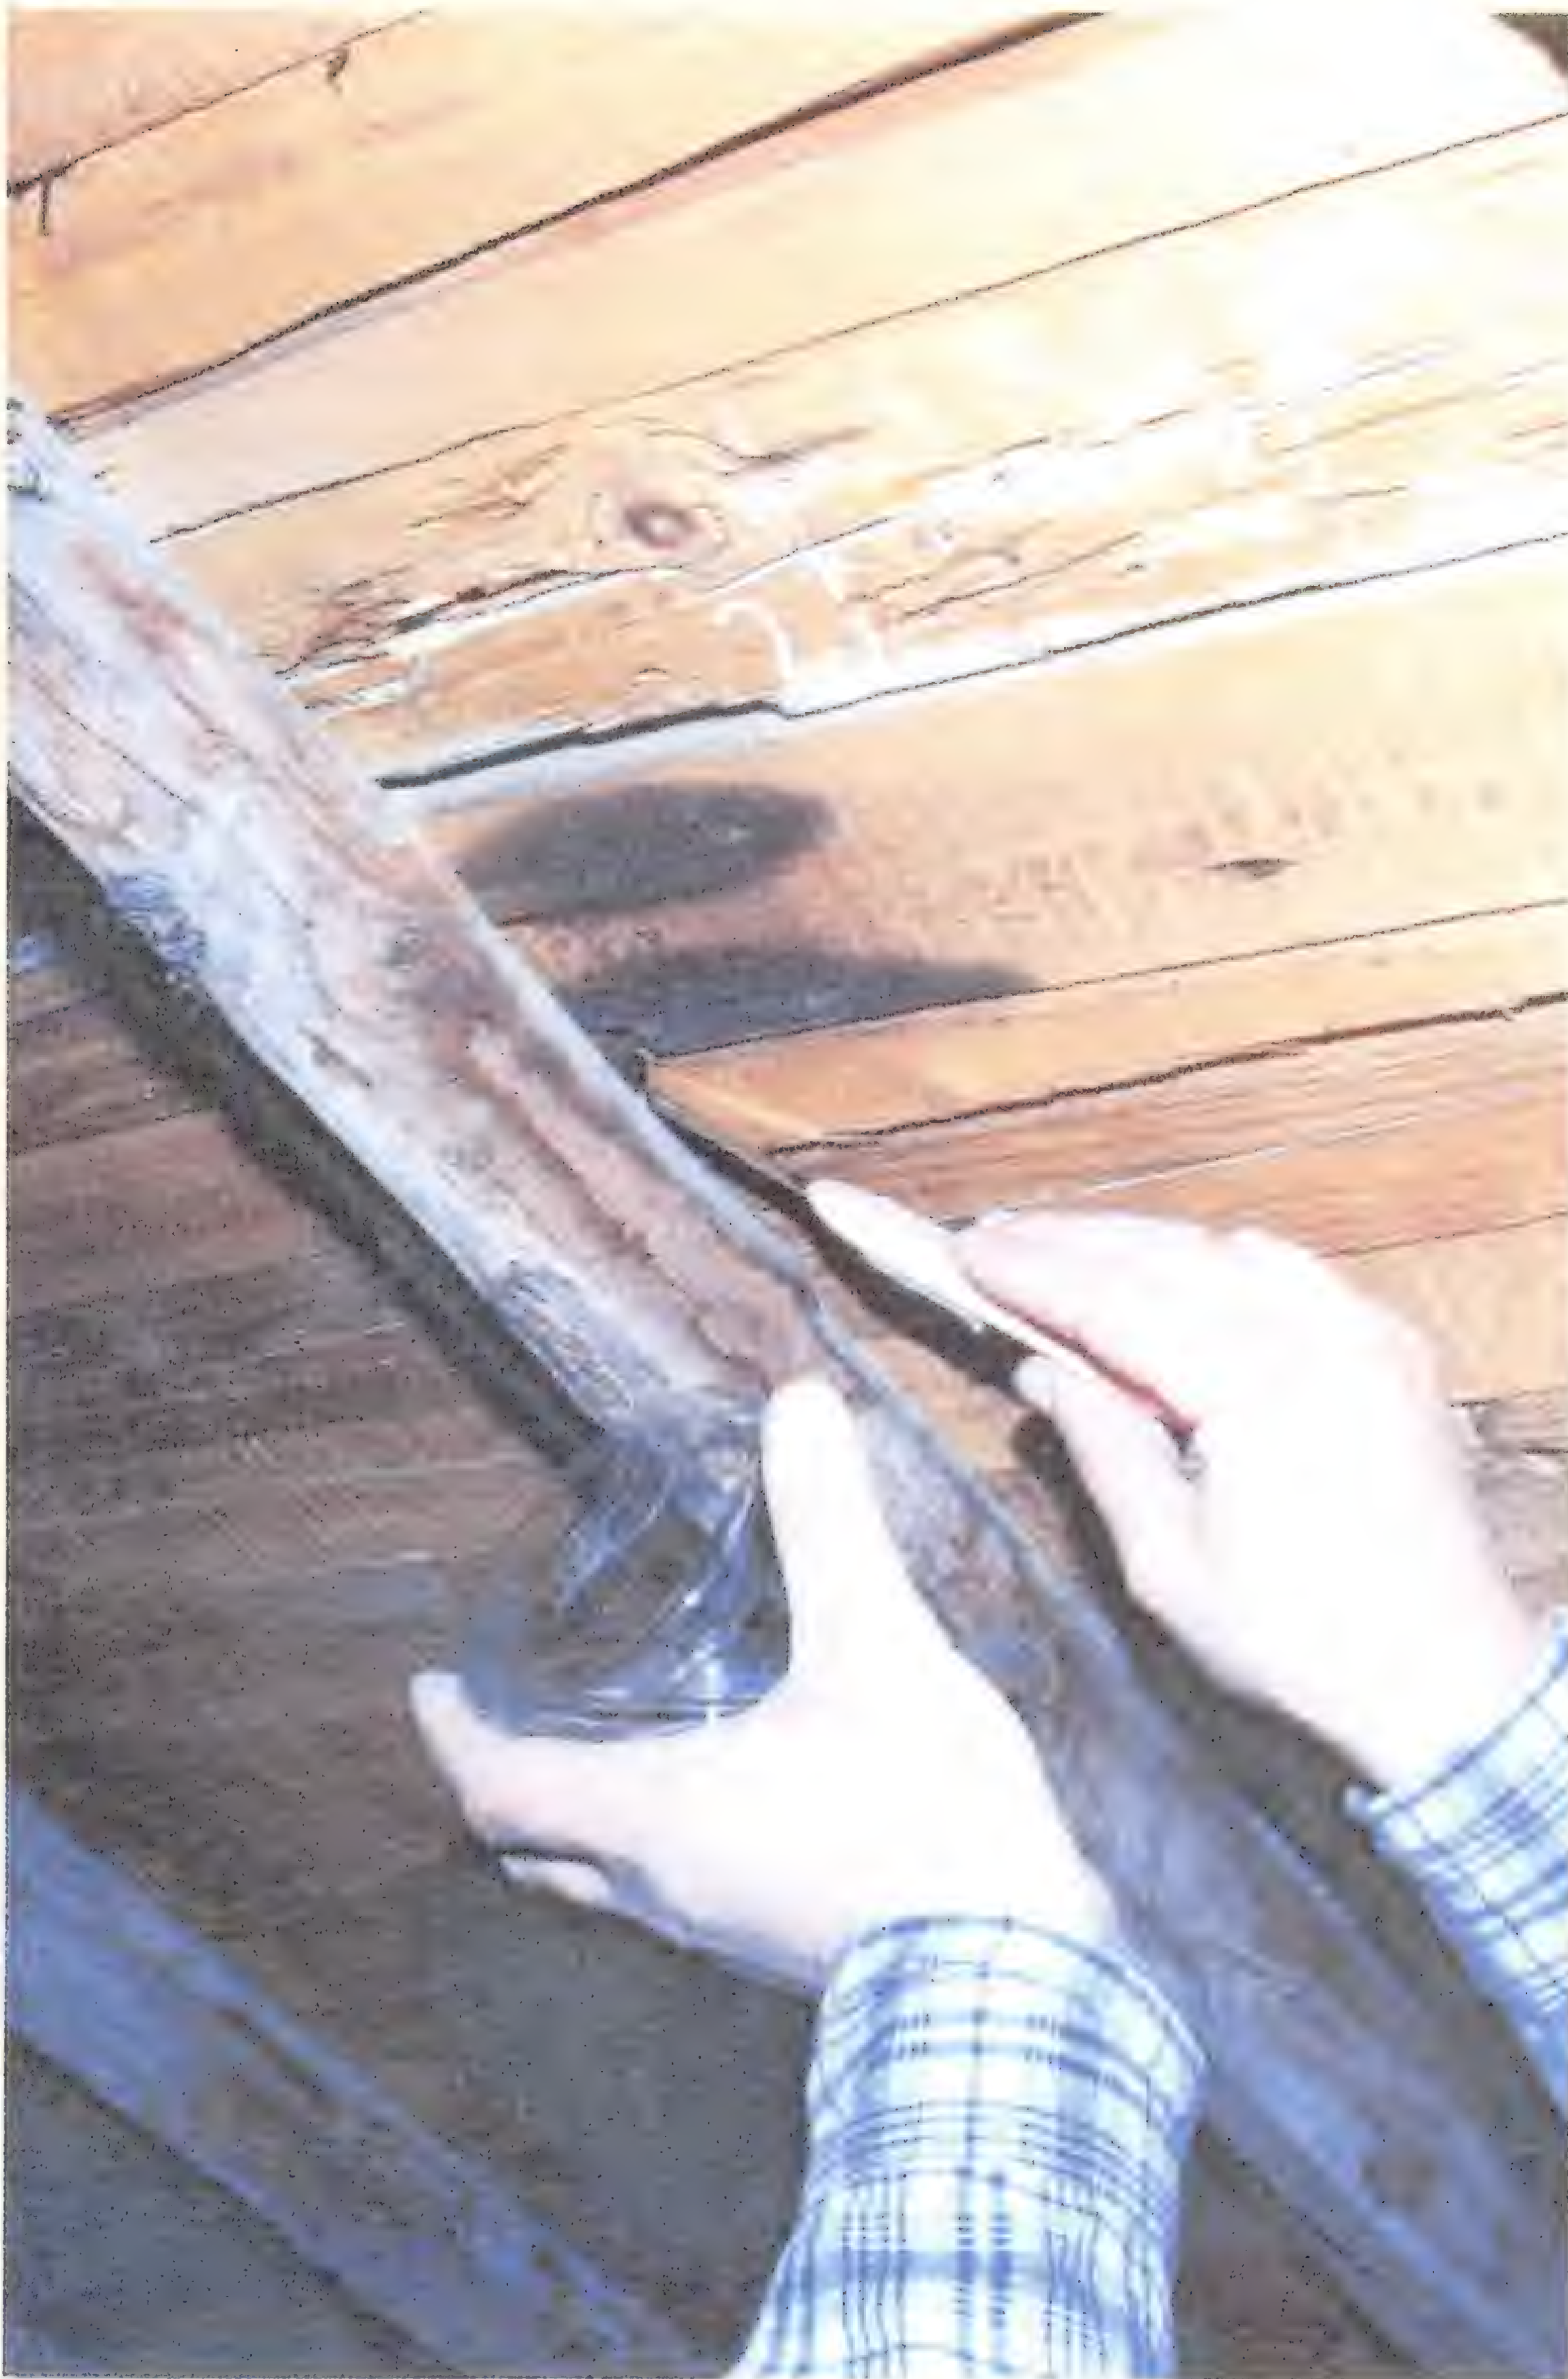
أثناء أخذ عينات للتحليل البيولوجي
